Анализ записи переговоров на БСКП показал, что группа руководства полетами по своей схеме ориентиров постоянно контролировала фактическую видимость. После выхода экипажа Ту-154М на связь ему дважды была выдана информация о фактической видимости 400 метров.

1.11. Бортовые и наземные средства объективного контроля

Параметры полета самолета Ту-154М б/н 101 (Республика Польша), потерпевшего АП 10.04.10 г. в районе аэродрома Соколенс "Саверный"

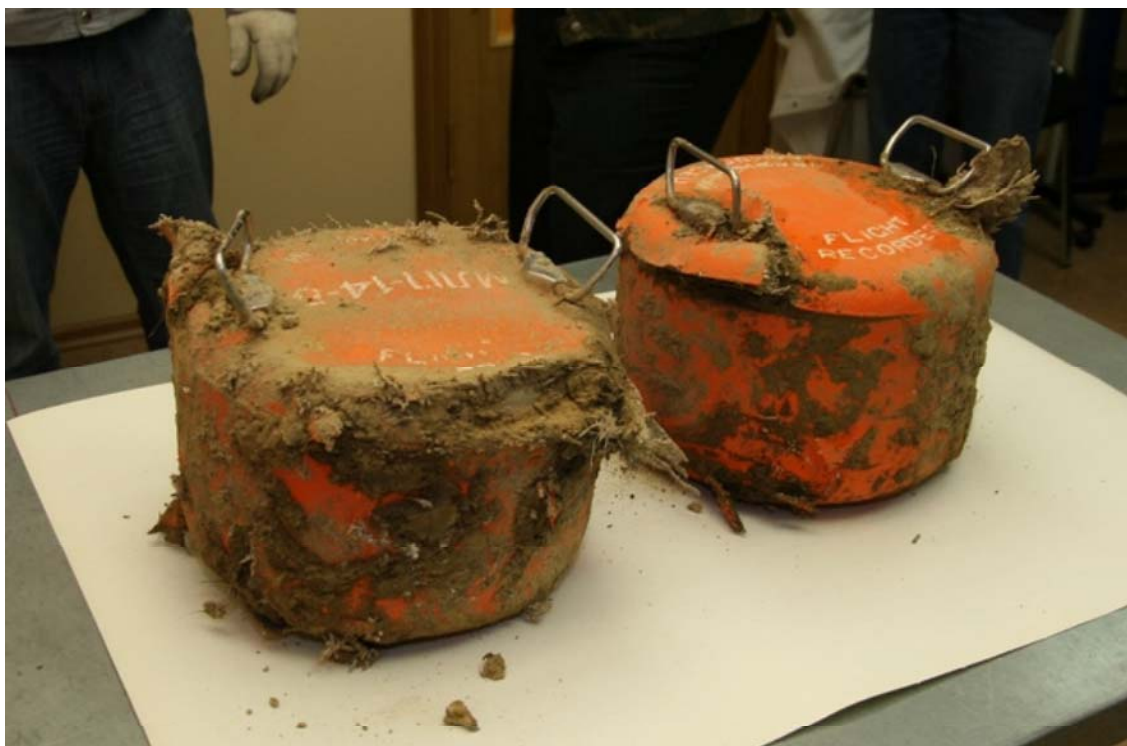
Рисунок 17

Контейнер лентопротяжного механизма 70А-10М № 323025 системы МАРС-БМ имел механические повреждения, соединительные кабели были оборваны, основание и номерная табличка отсутствовали, следов воздействия высокой температуры обнаружено не было (Рисунок 17).

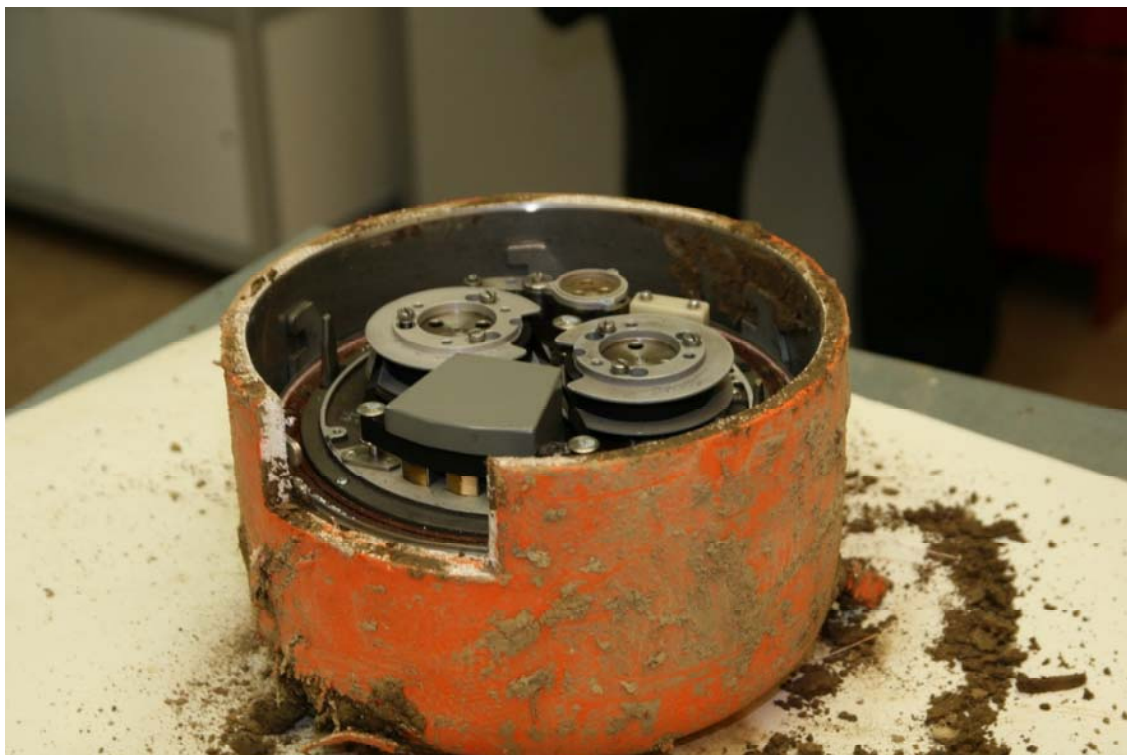
Рисунок 18

После вскрытия контейнера было установлено, что магнитная лента магнитофона находится в хорошем состоянии, заправлена в звукозаписывающий тракт, пружины заведены (Рисунок 18).

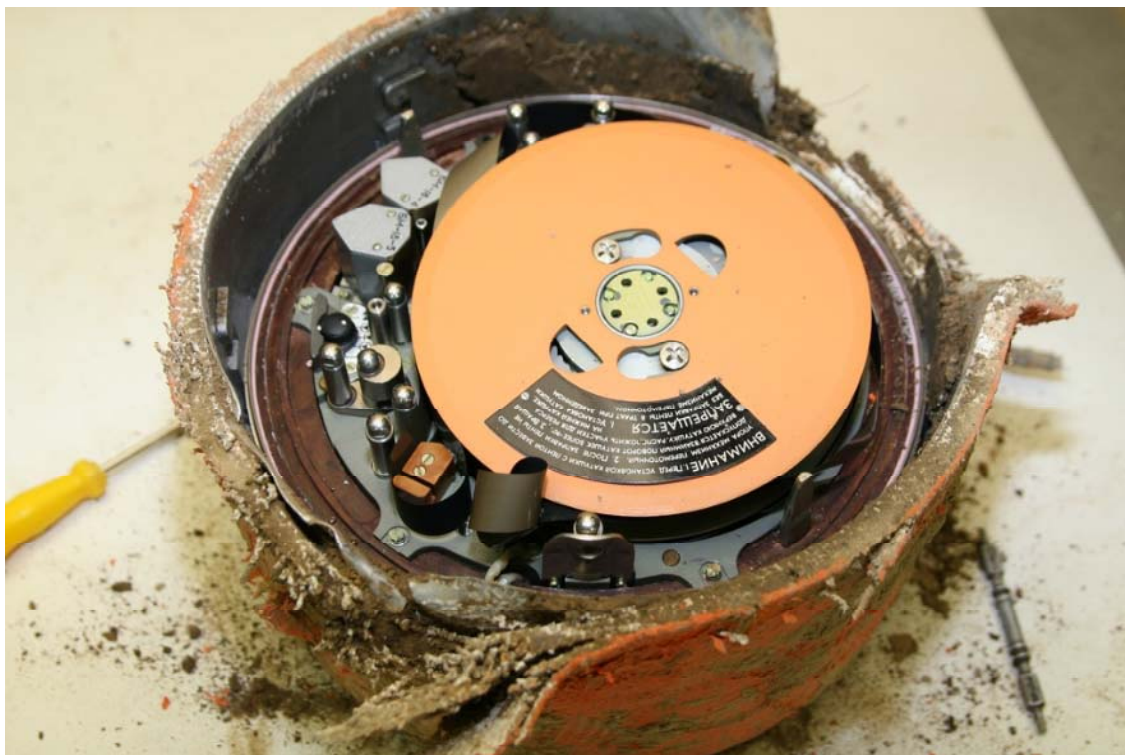
Рисунок 19

Доставленный контейнер защищенного лентопротяжного механизма МЛП-14-5 № 90969 имел значительные механические повреждения, монтажная рама и крышка замка контейнера отсутствовали, соединительные разъемы оборваны. Место замка запорного устройства контейнера забито землей (Рисунок 17). В результате осмотра после вскрытия контейнера было установлено, что магнитный носитель информации находится на катушках, но вышел из тракта лентопротяжного механизма, магнитная лента - в хорошем состоянии, переключатель режима - в положении "Автомат" (Рисунок 19).

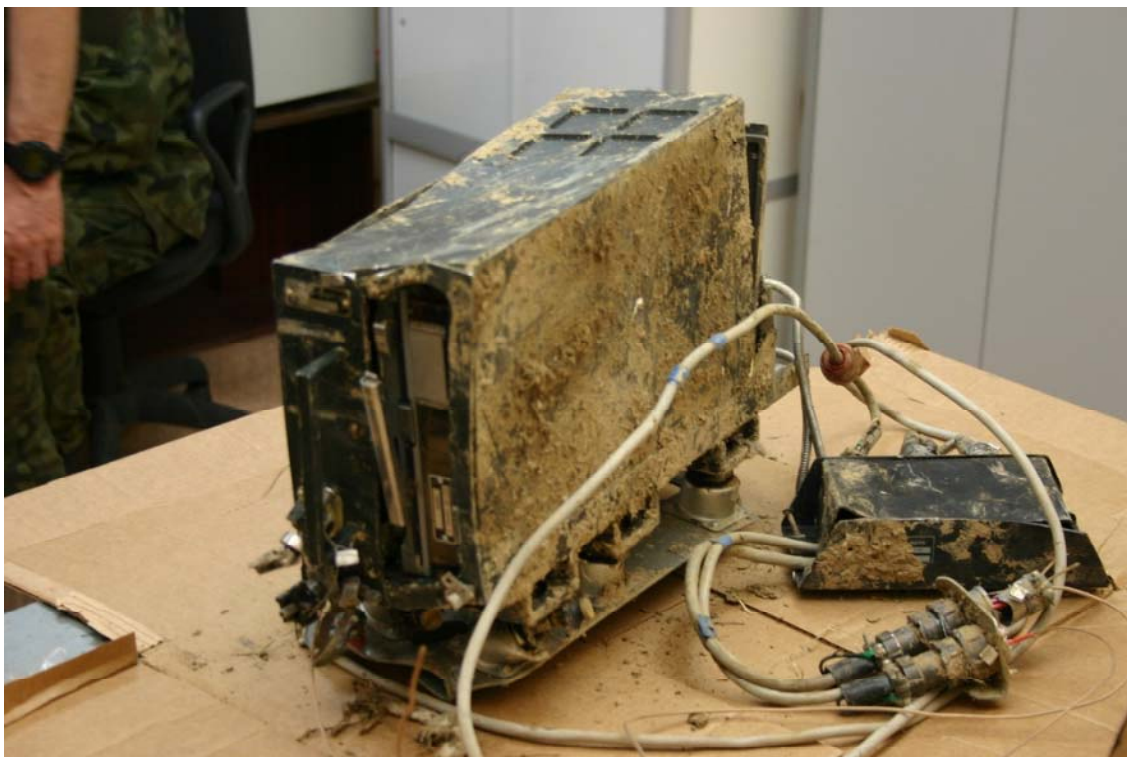
Рисунок 20

Данный накопитель является "эксплуатационным" (не защищённым) и регистрирует тот же перечень параметров, что и основной "аварийный" накопитель, в объёме последних 17...30 часов. Корпус накопителя был обнаружен деформированным

(Рисунок 20), кассета КС-13 серии 2 № 461195, установленная на штатном месте, была извлечена после механического восстановления геометрии механизма.

Кассета имела незначительные повреждения, была вскрыта, после чего было проведено восстановление повреждённого механизма кассеты с установкой магнитной ленты.

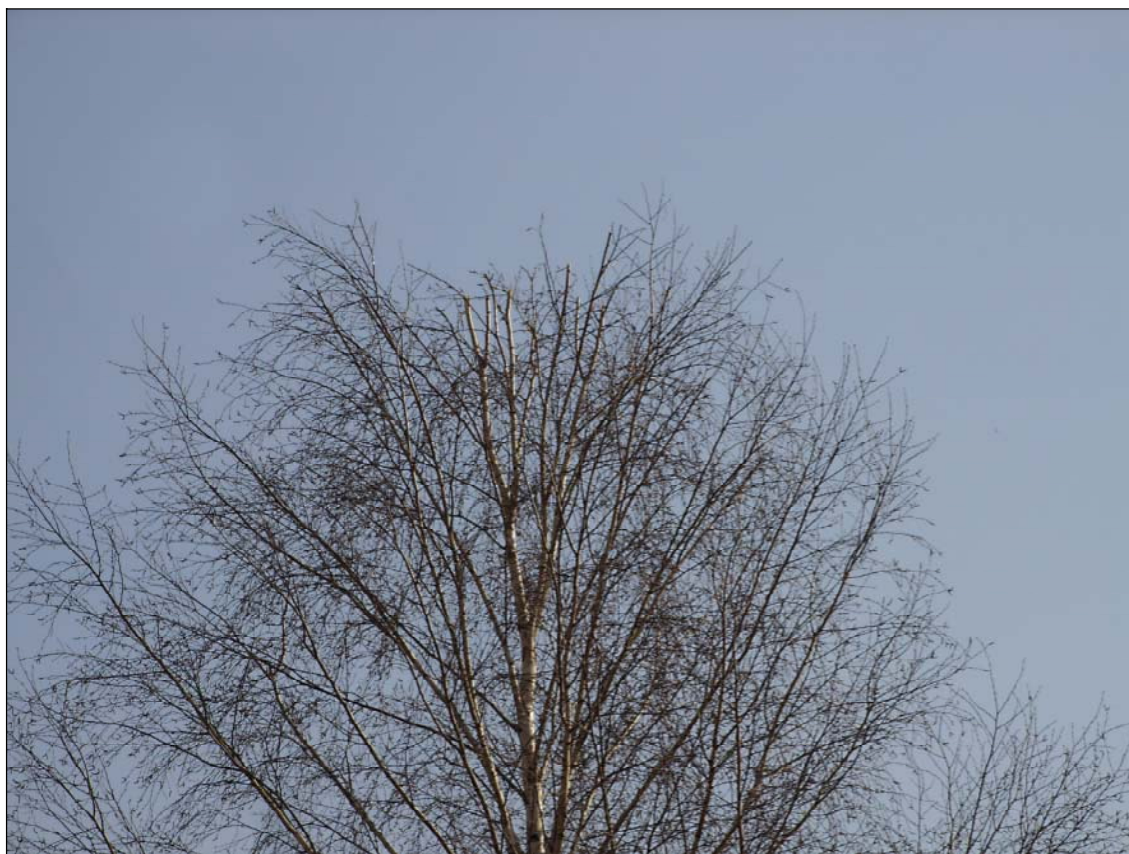
Рисунок 26

Первое столкновение самолета с верхушкой дерева (далее по тексту – первое столкновение), без разрушения конструкции, произошло на высоте около 11 м, в районе БПРМ, на удалении около 1100 м от торца ВПП 26 и боковом уклонении ~35 м левее продолженной оси ВПП, в точке с координатами 54°49.521' СШ и 32°03.65' ВД (Рисунок 26 и Рисунок 35). Превышение местности в районе БПРМ и места первого столкновения составляет 233 м; превышение торца ВПП 26 составляет 258 м. Таким образом, в момент пролета БПРМ самолет находился на ~15 м ниже уровня торца ВПП 26.

До места первого столкновения самолета с препятствием никаких фрагментов ВС не обнаружено.

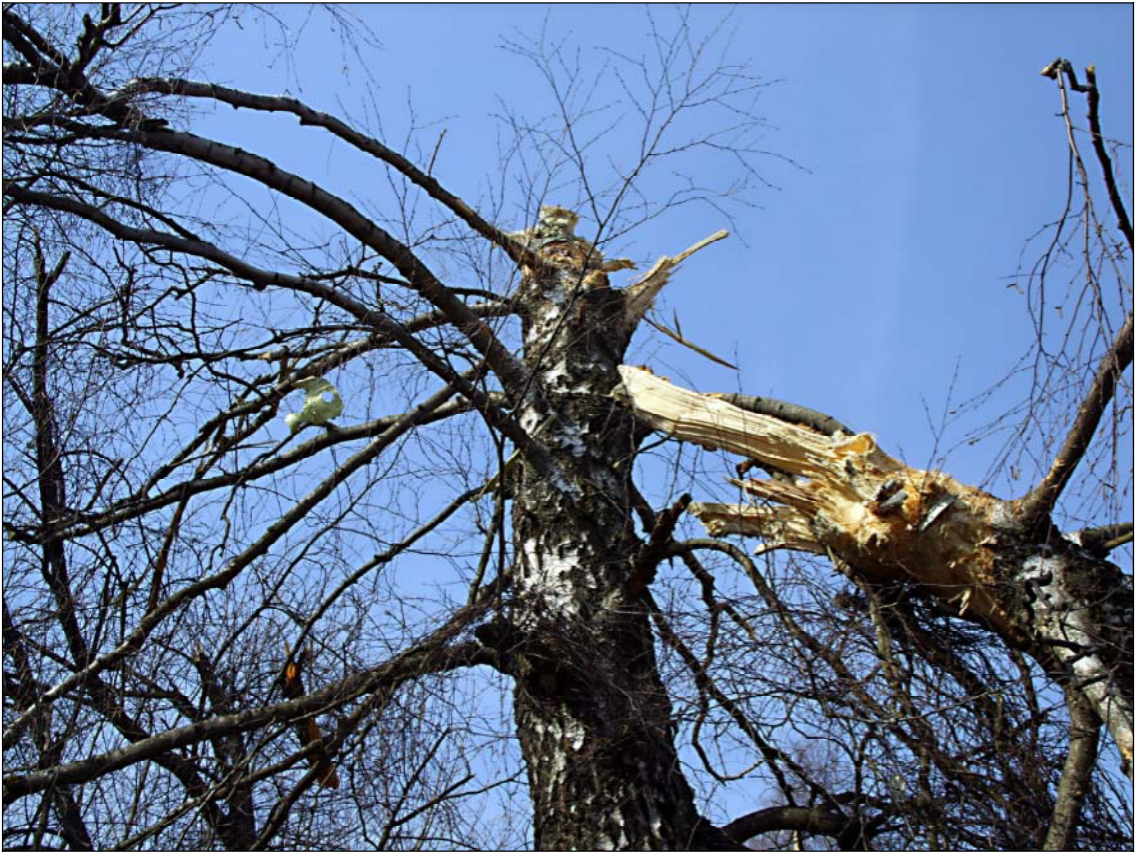
Рисунок 27

На удалении 244 м от точки первого столкновения и боковом уклонении 61 м левее продолженной оси ВПП, на высоте около 5 метров, произошло столкновение самолета с березой с диаметром ствола 30...40 см (Рисунок 27 и Рисунок 35).

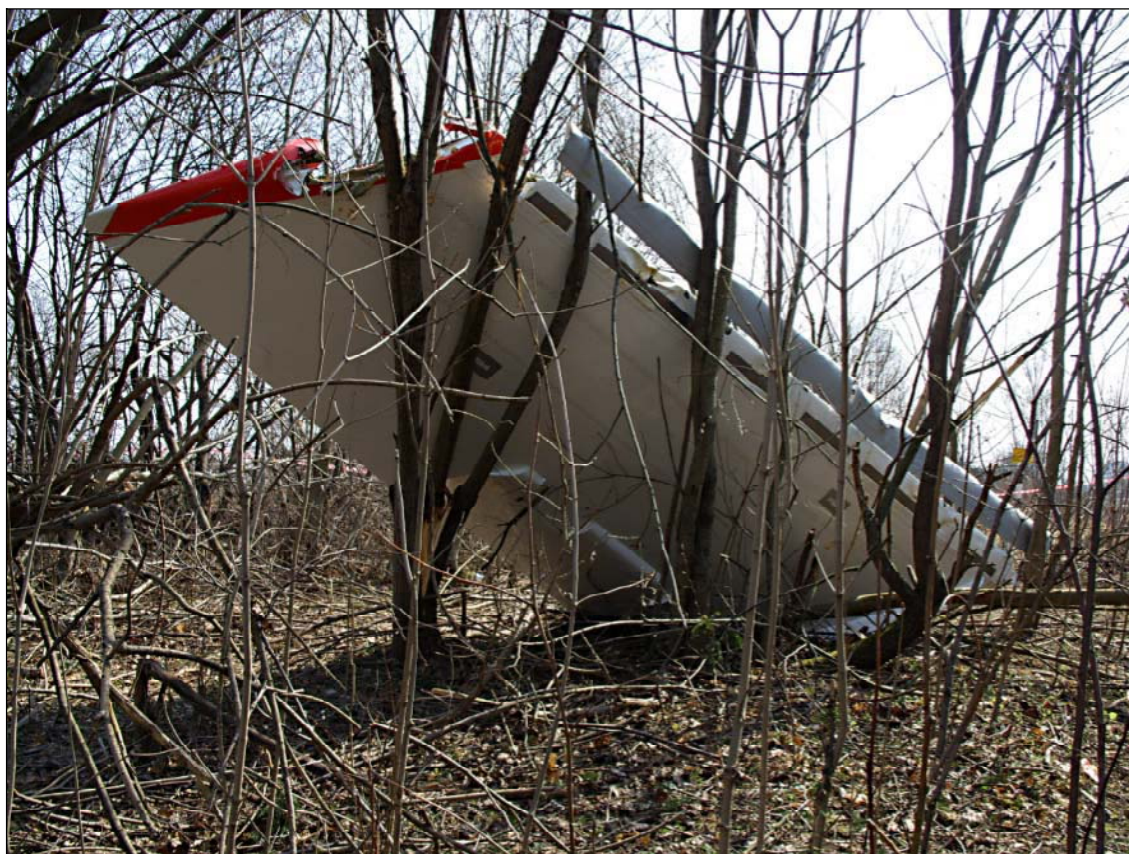
Рисунок 28

В районе столкновения были обнаружены фрагменты левой отъемной части крыла (ОЧК), в том числе элементы конструкции крыла: фрагменты левой консоли крыла в стволе дерева, фрагмент левого элерон-интерцептора, обтекатель винтового механизма левого закрылка, фрагменты левого предкрылка, обтекатель левого внешнего закрылка, рельс левого закрылка, шторка крыла. Все фрагменты, обнаруженные по ходу движения самолета на протяжении следующих 150...200 м, также относятся к элементам конструкции левой консоли самолета (Рисунок 28).

Найденные фрагменты и их взаимное расположение позволяют сделать вывод, что в результате столкновения с деревом произошло разрушение конструкции крыла с отделением части левой ОЧК (длиной около 6.5 м) и последующее интенсивное вращение самолета по крену влево, что подтверждается отсутствием повреждений деревьев слева по курсу полета непосредственно после березы, а также дальнейшим уклонением самолета влево. Анализ повреждений деревьев и рельефа местности на данном участке позволяет также сделать вывод, что к моменту столкновения самолет находился в незначительном наборе высоты. Об этом свидетельствует увеличение высоты следов столкновения с деревьями с 4 м до 5 м при общем повышении рельефа местности (превышение места столкновения с березой 248 м).

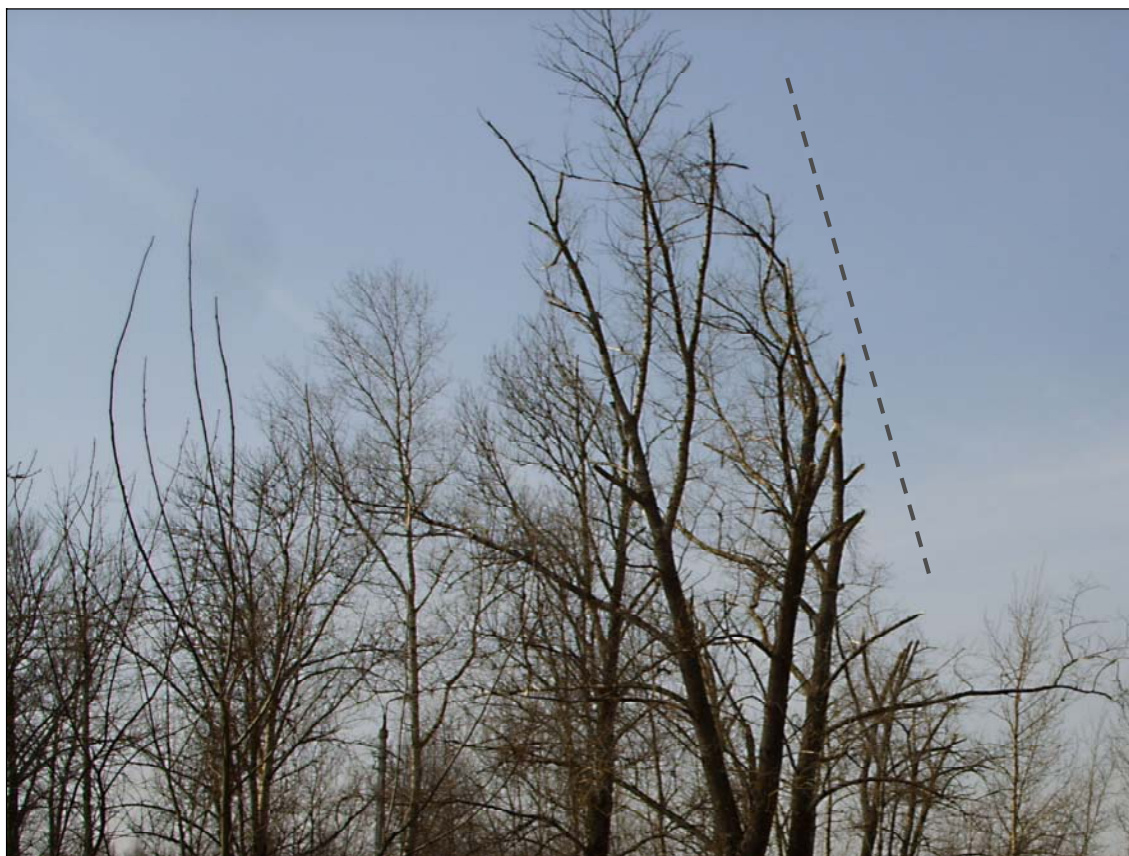
Рисунок 29

При дальнейшем движении и вращении самолета в результате столкновений с деревьями продолжилось его разрушение: характер среза дерева на удалении 465 м от точки первого столкновения свидетельствует о том, что к этому моменту угол крена самолета влево превышал 90° (Рисунок 29 и Рисунок 36); на удалении 530...550 м от места первого столкновения были обнаружены фрагменты перегородки силового набора крыла, фрагменты левой консоли стабилизатора с рулем высоты и руля направления, а также тяга системы управления рулем высоты.

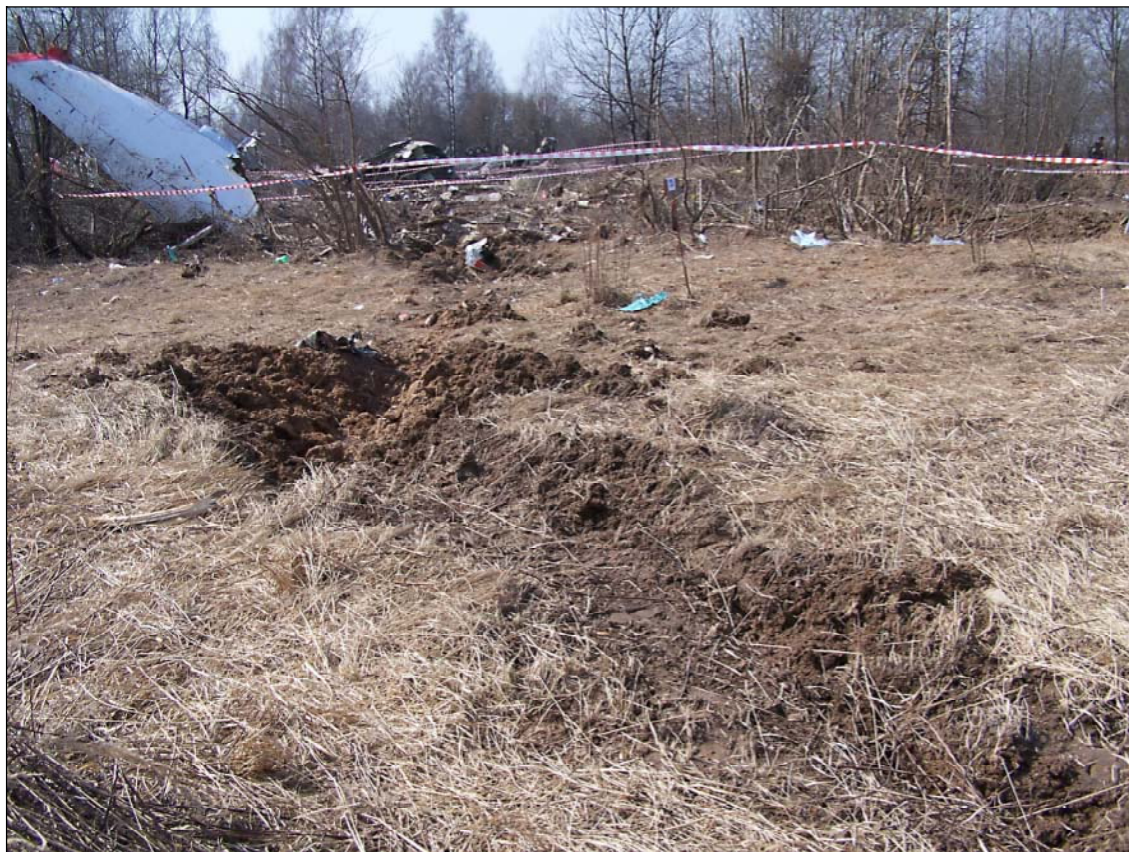
Рисунок 30

Первое касание самолета о землю произошло на удалении около 580 м от места первого столкновения (Рисунок 30).

В месте касания имеются характерные следы в виде борозды от переднего обтекателя стабилизатора и киля глубиной до 0.5 м и длиной 22 м с фрагментами светильника СИ-2У из комплекта СМИ-2КМ, а также борозды от левой консоли крыла глубиной до 0.4 м и длиной 22 м с фрагментами панели левой консоли крыла и тягой №154.83.5711-090-009.

Следы касания самолета о земную поверхность и их взаимное расположение позволяют сделать выводы о том, что касание произошло при левом вращении самолета, и в момент касания самолет находился в перевернутом положении с креном около 200° ... 210° влево (Рисунок 36).

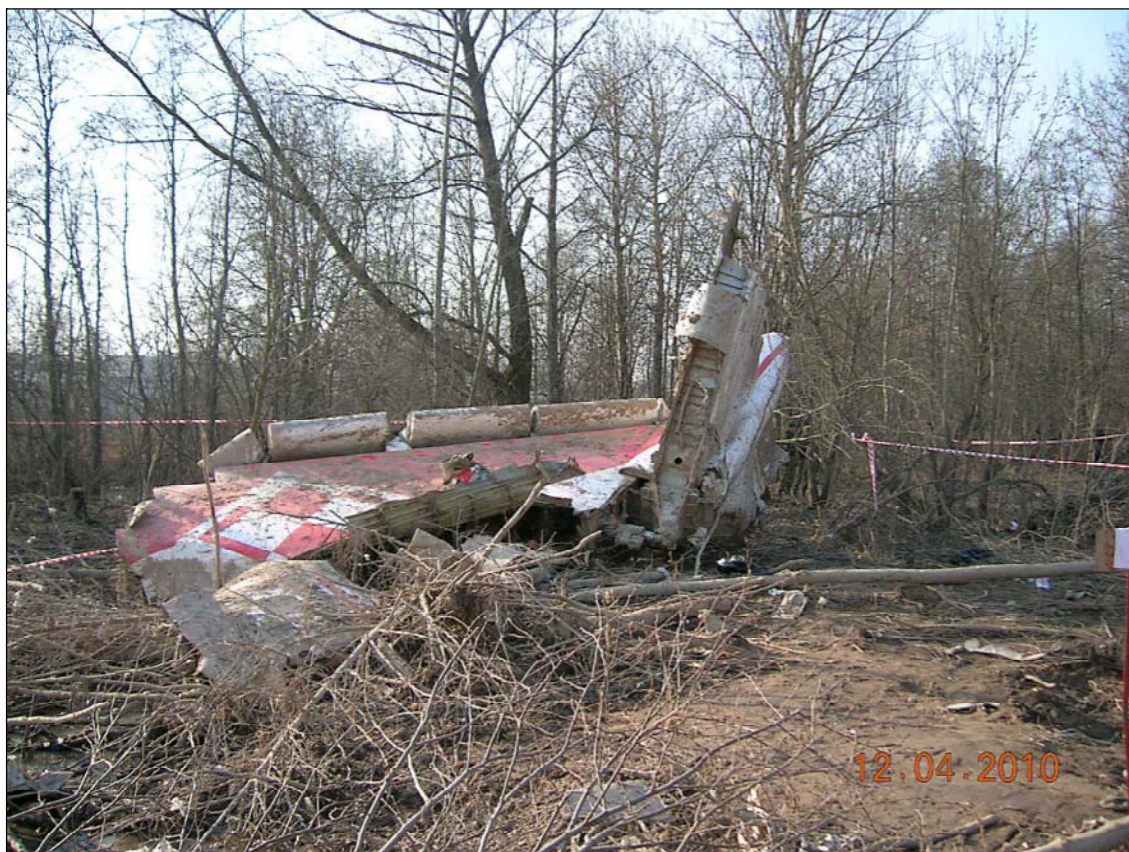
Рисунок 31

В результате удара о землю от самолета была отделена правая консоль стабилизатора с рулем высоты, а также киль с рулем направления (Рисунок 31), задним обтекателем и корневыми частями стабилизатора, которые находятся на удалении 590...620 м от места первого столкновения.

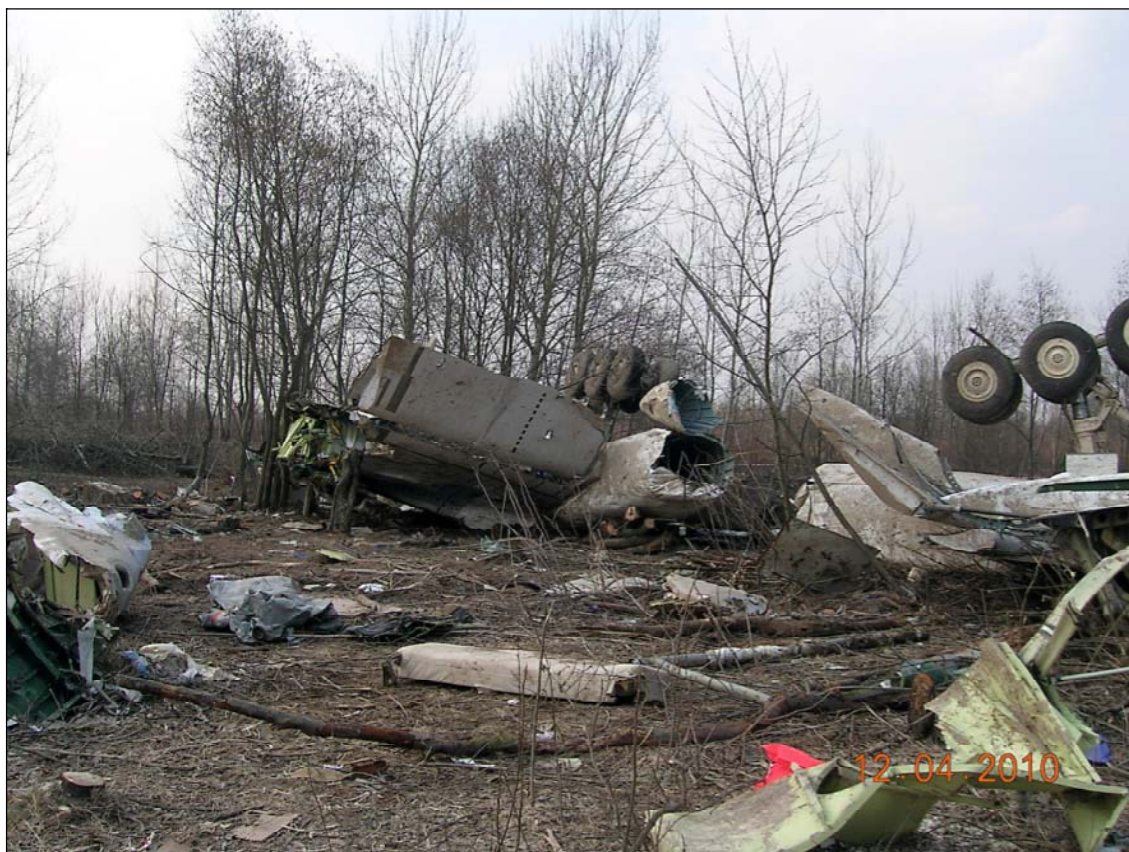
Рисунок 32

Зона разброса фрагментов самолета при его движении по земле имеет в длину около 130 м и ширину 30...50 м, боковое отклонение влево от линии продолженной оси ВПП от 100 м до 160 м. По всей площади зоны имеются многочисленные фрагменты конструкции планера и систем самолета (Рисунок 32). Координаты центра этой зоны - N 54°49.450' и E 32°03.041', удаление от места первого столкновения – 670...680 м (около 420 м от торца ВПП).

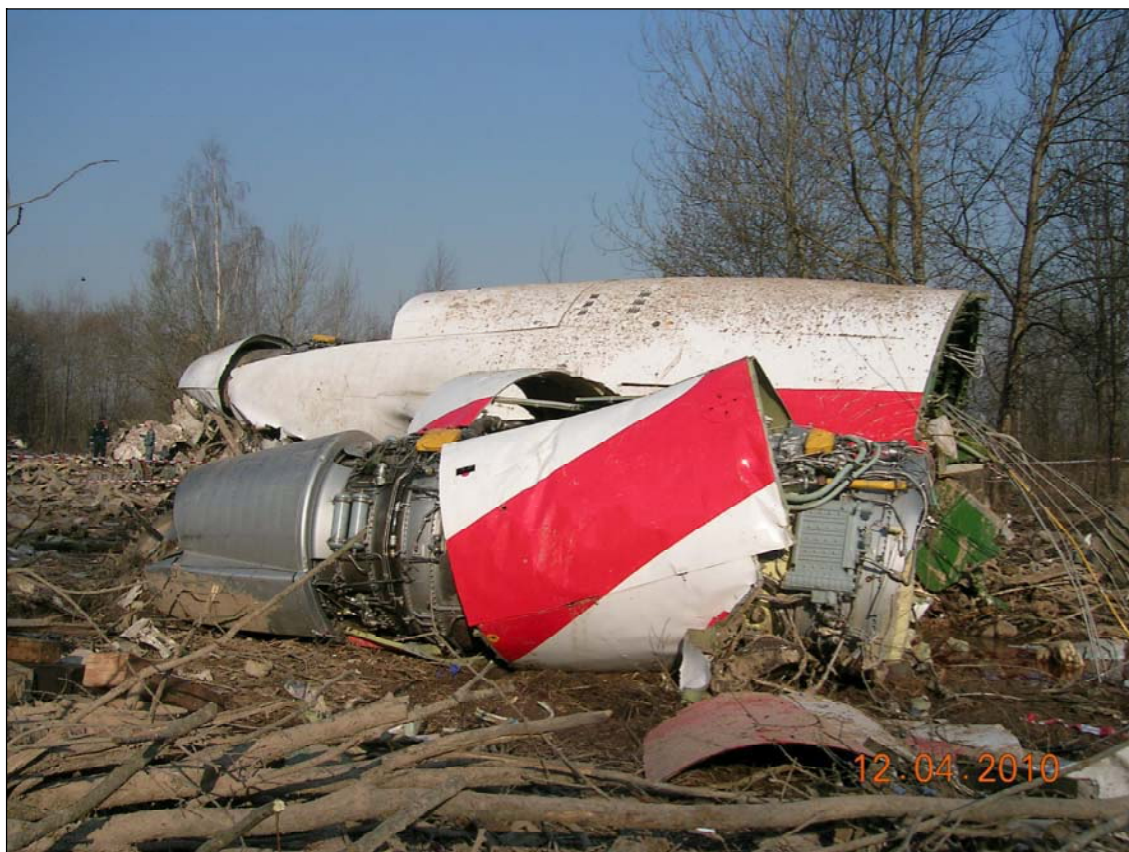
Рисунок 33

При последующем движении по земной поверхности с курсом около 230° произошло дальнейшее разрушение самолета.

Хвостовая часть самолета с двигателем №2, пилонами крепления двигателей №1 и №3 и фрагментами кессона gondолы и створок капотов расположена по траектории движения самолета в перевернутом положении на удалении 436 м от торца ВПП, развернута против направления движения на 180° . Двигатель №3 был сорван со штатных узлов крепления в хвостовой части фюзеляжа и находится на удалении 467 м от торца ВПП в перевернутом состоянии (Рисунок 33). Двигатель № 1 сорван с узлов крепления и находится в перевернутом положении рядом с хвостовой частью самолета.

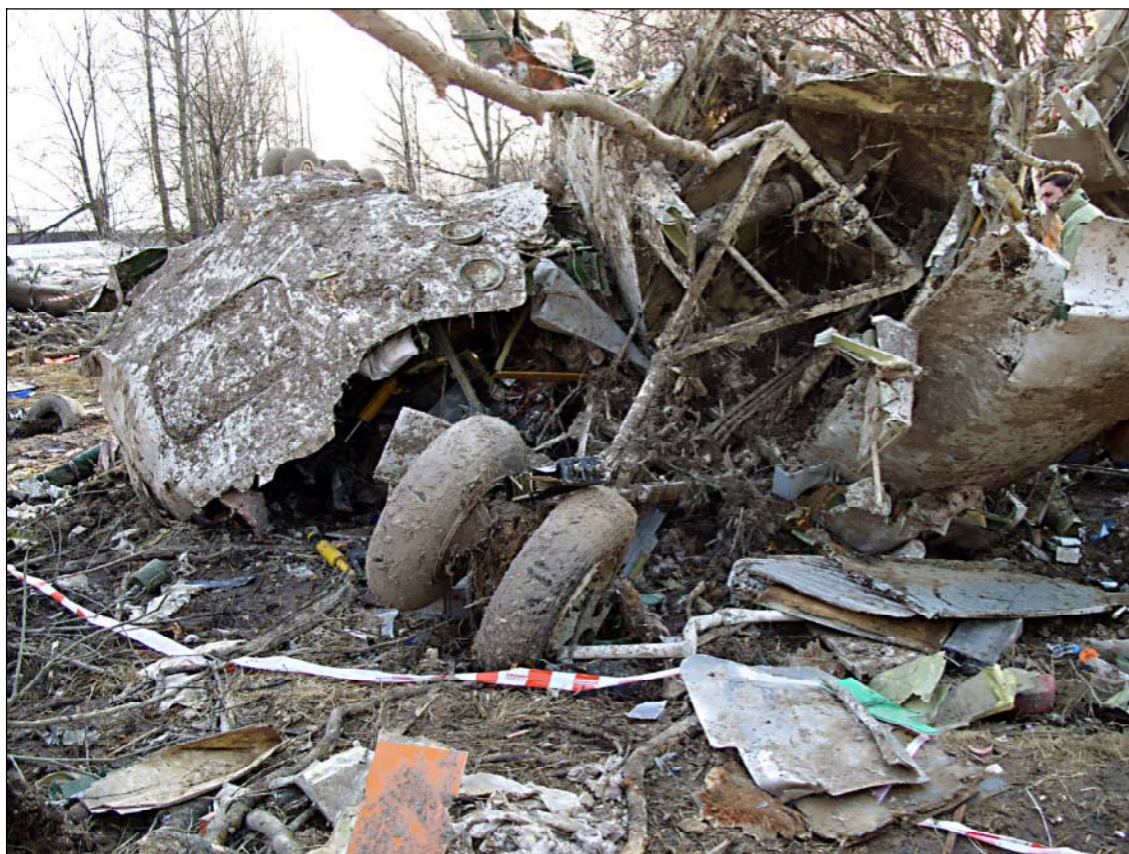
Рисунок 34

Нижняя часть фюзеляжа в ее среднем сечении от шп. № 44 до шп. № 60 с обшивкой левого борта и обшивкой правого борта находится в раскрытом состоянии в перевернутом положении на удалении 454 м от торца ВПП на траектории движения самолета, ориентирована поперек траектории. Обшивка имеет множественные разрывы и деформации, коммуникации разрушены по местам разломов. Грузовой люк сорван с узлов крепления. Нижняя часть фюзеляжа, от шп. №19 до шп. №40 с обшивкой правого борта находится на удалении 389 м от торца ВПП, повернута на левую сторону и опирается на деревья. Обшивка имеет множественные разрывы и деформации.

Передняя часть фюзеляжа с кабиной экипажа полностью разрушена. Фрагмент носовой части фюзеляжа с передней опорой шасси находится на расстоянии 397 м от торца ВПП (Рисунок 34). Верхняя и боковые части обшивки разрушены. Передняя опора шасси в выпущенном положении.
