Анализ записи переговоров на БСКП показал, что группа руководства полетами по своей схеме ориентиров постоянно контролировала фактическую видимость. После выхода экипажа Ту-154М на связь ему дважды была выдана информация о фактической видимости 400 метров.

1.11. Бортовые и наземные средства объективного контроля

Параметры полета самолета Ту-154М б/н 101 (Республика Польша), потерпевшего АП 10.04.10 г. в районе аэродрома Соколенс "Саверный"

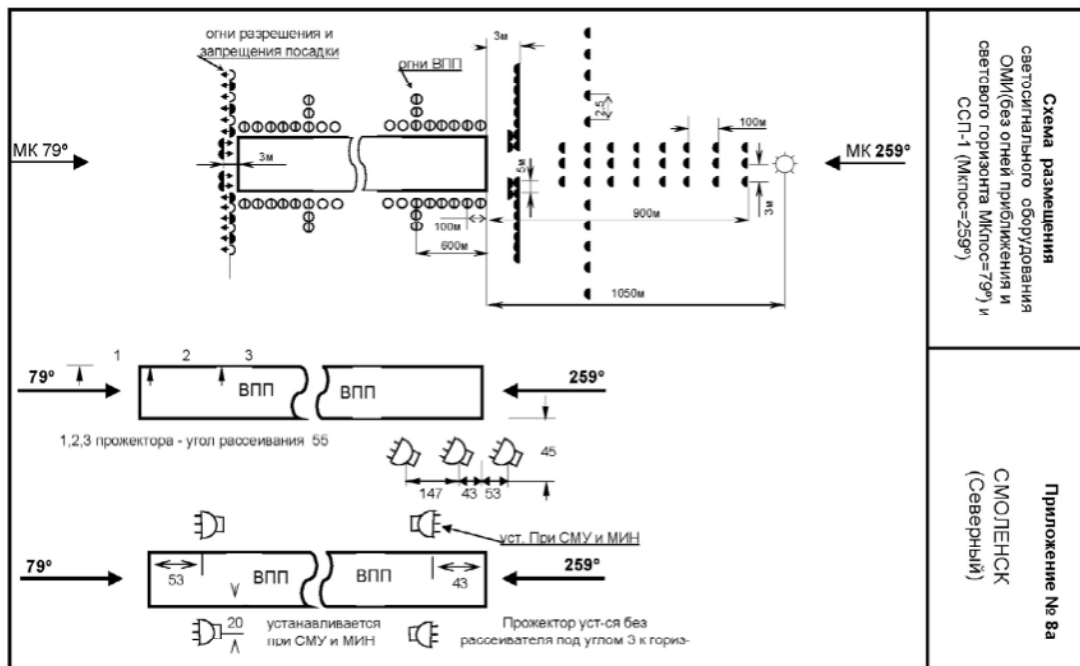
Рисунок 11

Контрольный облет 15.04.2010 (Рисунок 12, Рисунок 13) показал, что, по сравнению с указанной схемой, существует еще одна линия огней на удалении 100 м от торца ВПП 26, количество входных огней ВПП 26 (зеленого цвета) в действительности составляет по 6 огней с каждой стороны вместо 8, как это указано в ИПП. По результатам облета ССО также установлено, что, в зависимости от местоположения и высоты полета, огни на удалении 400, 700 и 800 метров от ВПП 26 могут затеняться растущими вокруг них деревьями и кустарником.

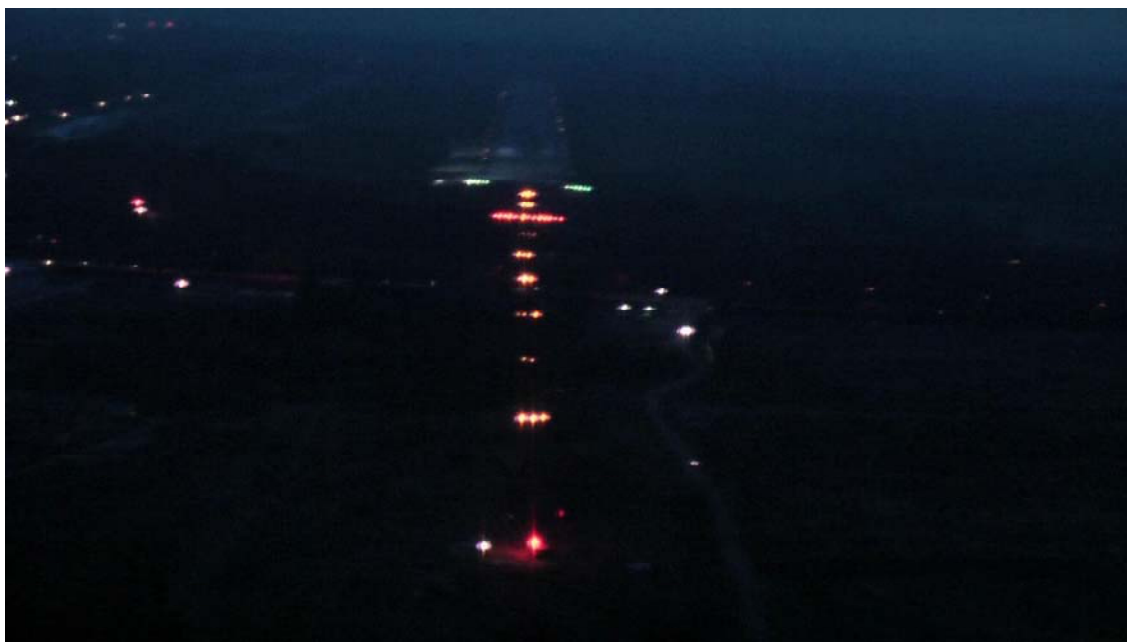
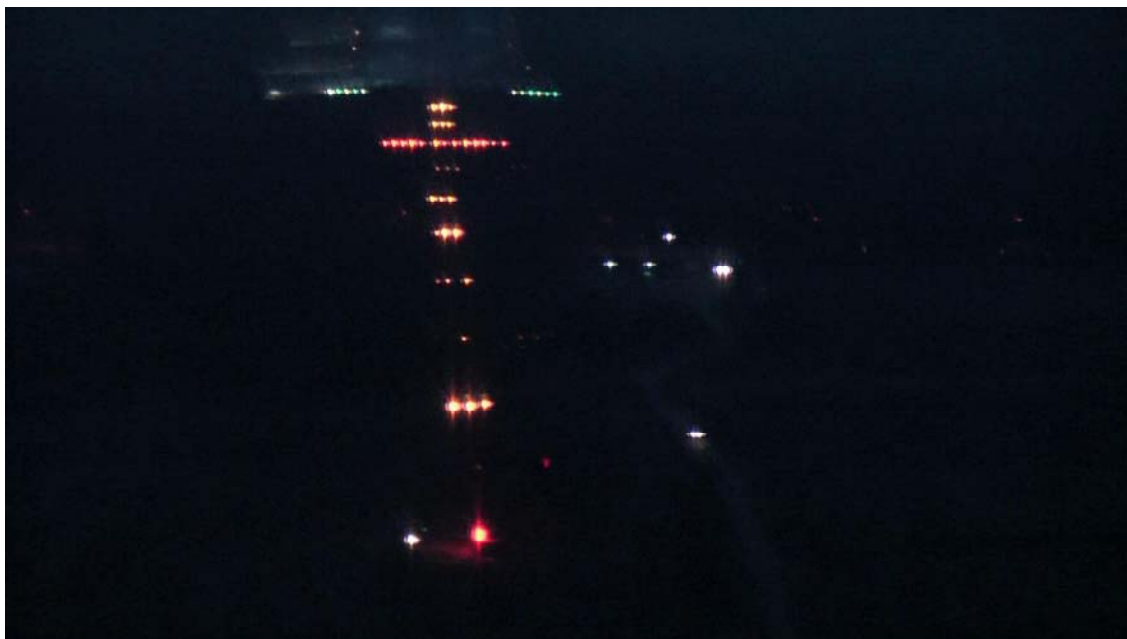
Кодовый маяк КНС-4У, расположенный на БПРМ (Рисунок 12, Рисунок 13), заводской номер ЛН 13419258, 1983 года выпуска, соответствует технической документации по размещению на местности. Кодовый маяк предназначен для обозначения аэродрома световыми сигналами (по предназначению частью огней приближения и ВПП не является). Кодовый маяк должен излучать двухбуквенный сигнал опознавания, аналогичный сигналу опознавания ДПРМ данного направления посадки. Цвет излучения – красный. Режим работы импульсного маяка – проблесковый, с частотой 30-60 проблесков в минуту.

Светотехническая система была восстановлена 14.04.2010, что подтверждается данными облета 15.04.2010.

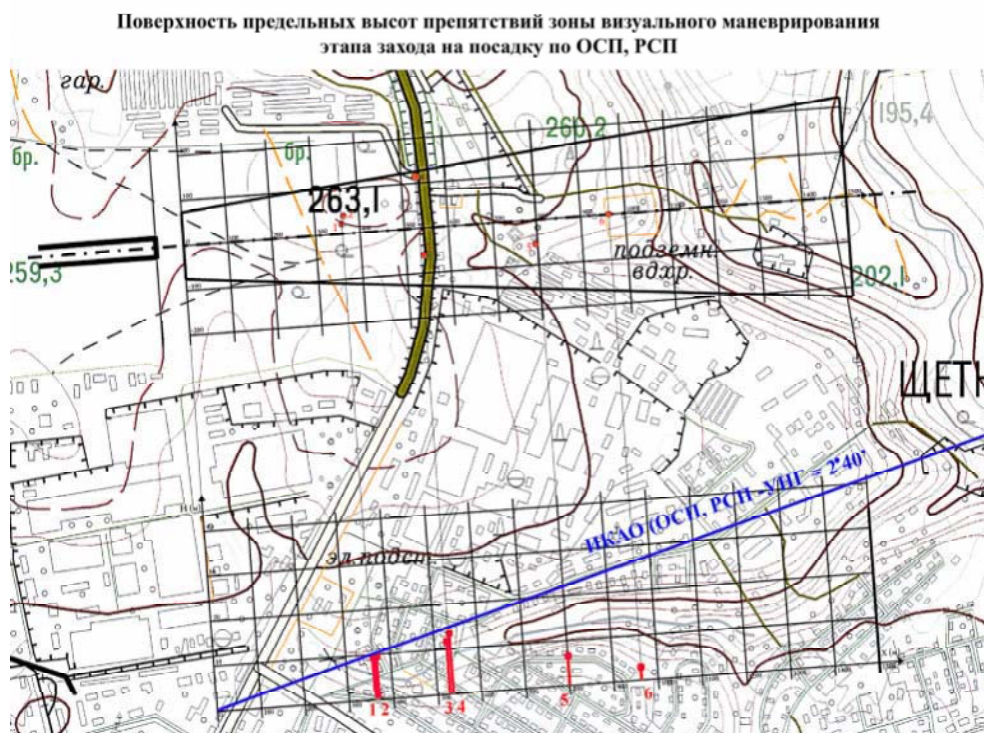
Рисунок 16

Согласно документам ИКАО (PANS-OPS, том II, часть I, Раздел 4, Глава 5, п. 5.4.6 "Защита визуального участка схемы захода на посадку") для поверхности предельных высот препятствий визуального этапа захода на посадку при УНГ, равном 2° 40', требуется угол наклона 1°33'. Как видно из Рисунка 16 выполнение данного требования обеспечивается. Кроме того, согласно PANS-OPS ИКАО, расположенными в ПВП препятствиями высотой менее 15 м относительно порога ВПП можно пренебречь для захода на посадку по РСП или ОСП. Таким образом, угол наклона глissады 2°40' - 3°30' с МКпос 259° является приемлемым для обеспечения полетов международной авиации.

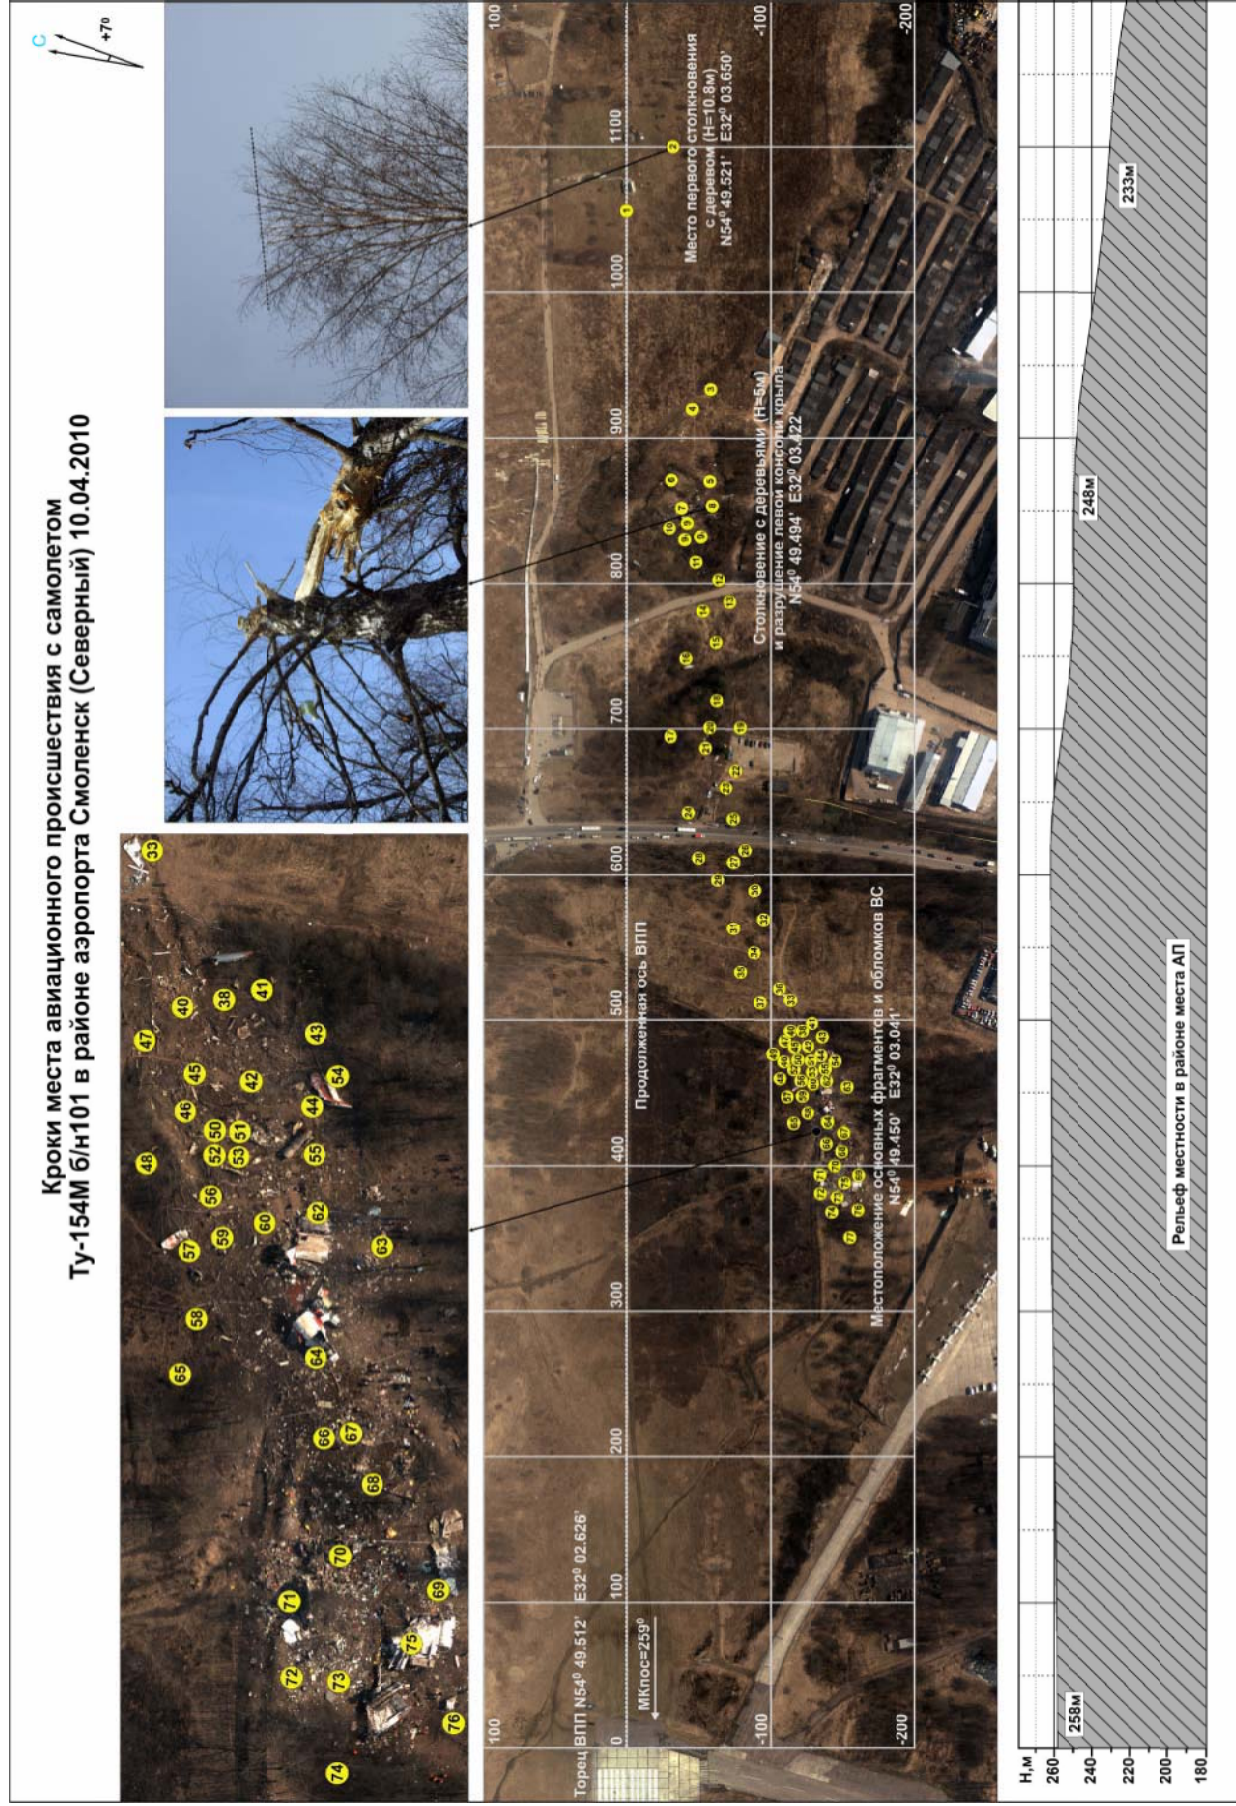
Рисунок 35

На удалении 244 м от точки первого столкновения и боковом уклонении 61 м левее продолженной оси ВПП, на высоте около 5 метров, произошло столкновение самолета с березой с диаметром ствола 30...40 см (Рисунок 27 и Рисунок 35).

В следующей ниже таблице приведен полный перечень фрагментов воздушного судна, обозначенных на кроках (Рисунок 35).

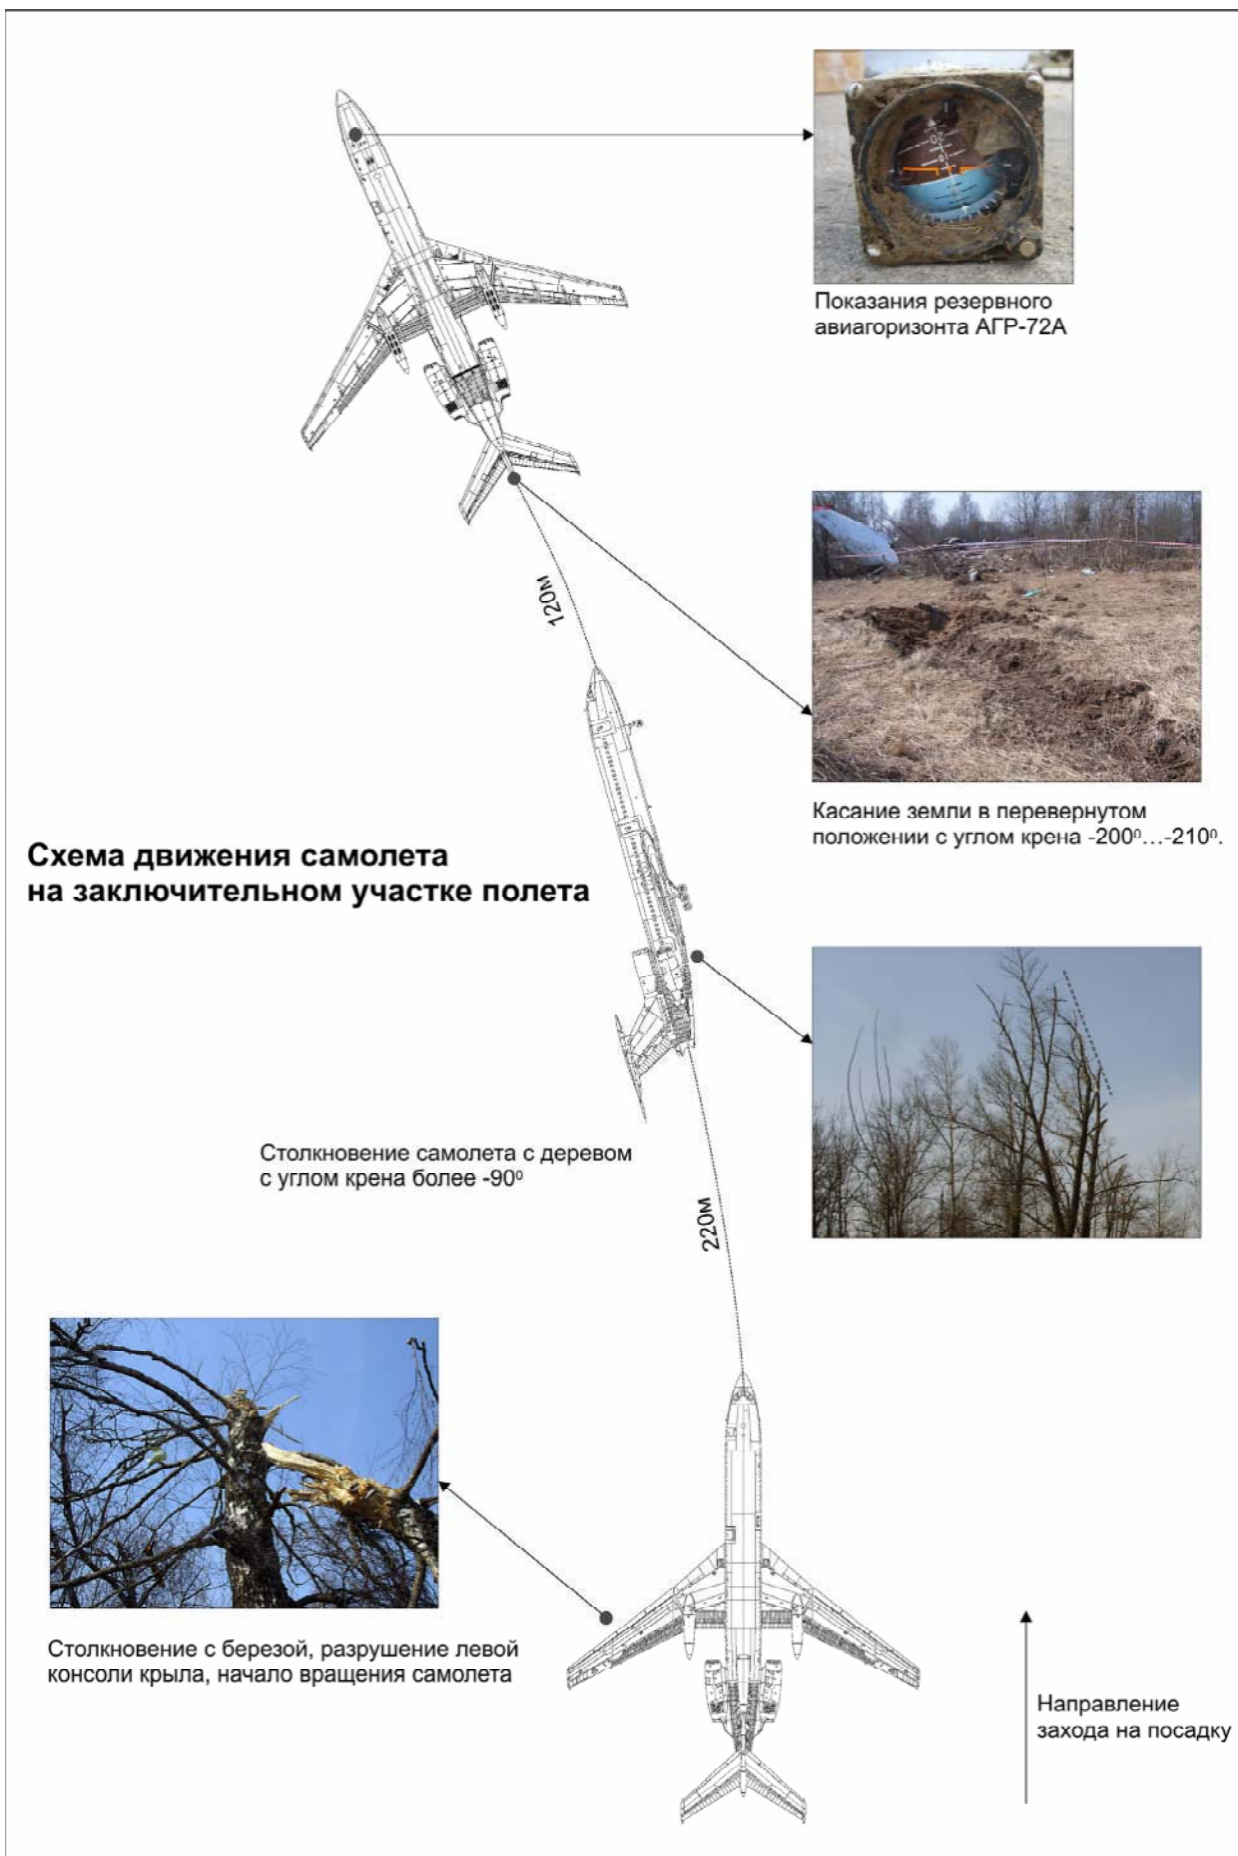
Рисунок 36

При дальнейшем движении и вращении самолета в результате столкновений с деревьями продолжилось его разрушение: характер среза дерева на удалении 465 м от точки первого столкновения свидетельствует о том, что к этому моменту угол крена самолета влево превышал 90° (Рисунок 29 и Рисунок 36); на удалении 530...550 м от места первого столкновения были обнаружены фрагменты перегородки силового набора крыла, фрагменты левой консоли стабилизатора с рулем высоты и руля направления, а также тяга системы управления рулем высоты.

Следы касания самолета о земную поверхность и их взаимное расположение позволяют сделать выводы о том, что касание произошло при левом вращении самолета, и в момент касания самолет находился в перевернутом положении с креном около 200° ... 210° влево (Рисунок 36).
