Oświadczenie Zespołu ds. wyjaśniania przyczyn katastrofy smoleńskiej

Zespół parlamentarny A. Macierewicza wykorzystuje sfałszowane materiały dla poparcia swoich hipotez

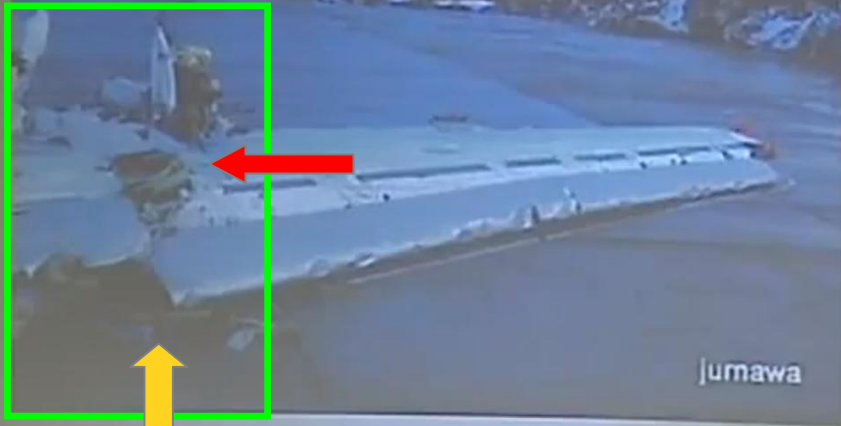
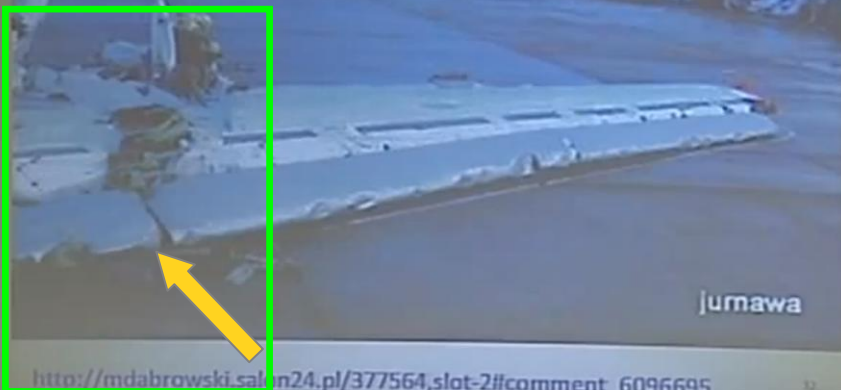
Slajdy z prezentacji W. Biniendy (stopklatki z nagrania Telewizji TRWAM). Zwraca uwagę prosta krawędź praktycznie nie uszkodzona w miejscu połączenia z częścią zewnętrzną (strzałka żółta) oraz nieuszkodzona powierzchnia końcowej części skrzydła w miejscu przecięcia – strzałka czerwona

Chodzi o materiał zamieszczony w prezentacjach przedstawianych przez prof. Wiesława Biniendę pokazujący lewe skrzydło samolotu, które nie ma zniszczonej krawędzi natarcia, a jedynie dziurę w środku skrzydła. Jego zdaniem to dowód na hipotezę o wybuchu, który był przyczyną katastrofy rządowego TU154M w Smoleńsku. Rzeczywiste zdjęcia z rekonstrukcji urwanego skrzydła wyglądają inaczej (w załączeniu). Wyraźna różnica na zdjęciach wykorzystywanych przez prof. Biniendę wynika z manipulacji w ułożeniu fragmentów zniszczonego skrzydła i twórczego potraktowania zdjęć.

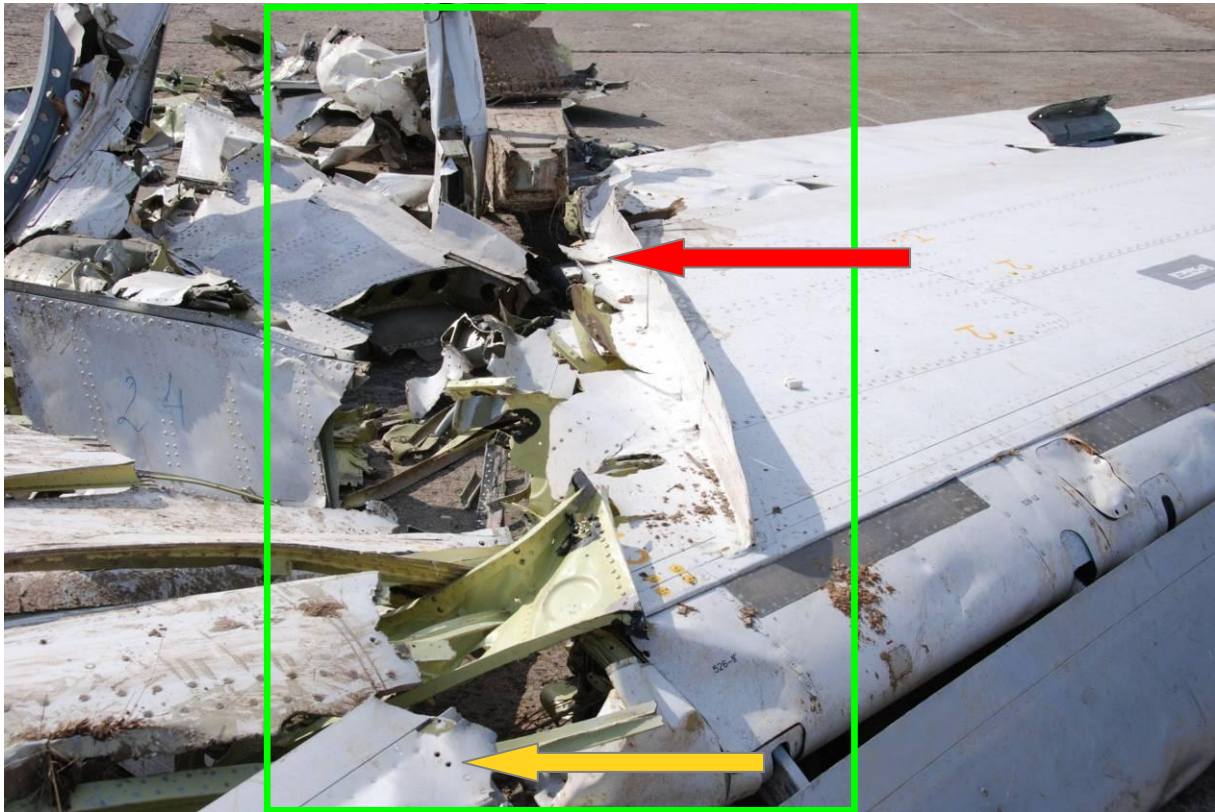
Zdjęcie DSC_0173, wykonane przez członków KBWLLP 19.04.2010 – strzałką żółtą pokazano poszarpany fragment slotu (przedniej krawędzi), strzałką czerwoną przecięcie tylnej części skrzydła
